IL PROGETTO

Recupero architettonico della Chiesa di Sant'Antonio Abate allo Steri (Palermo).

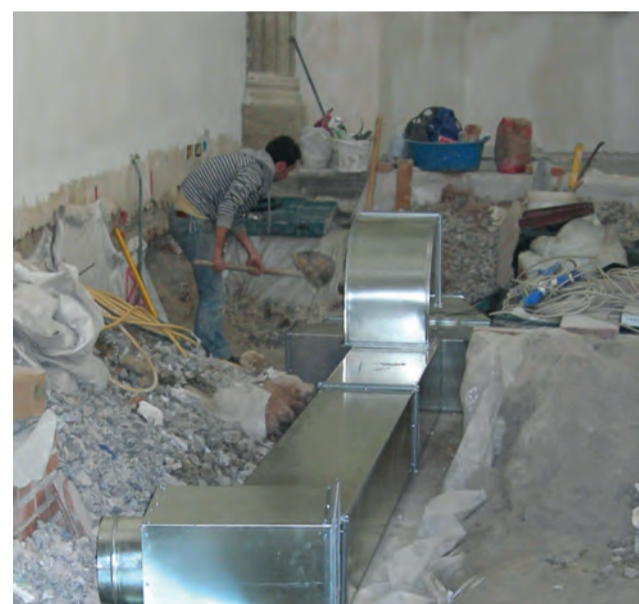
In centro: Vista degli scavi sotto il pavimento e delle condotte dell'aria primaria durante l'installazione.

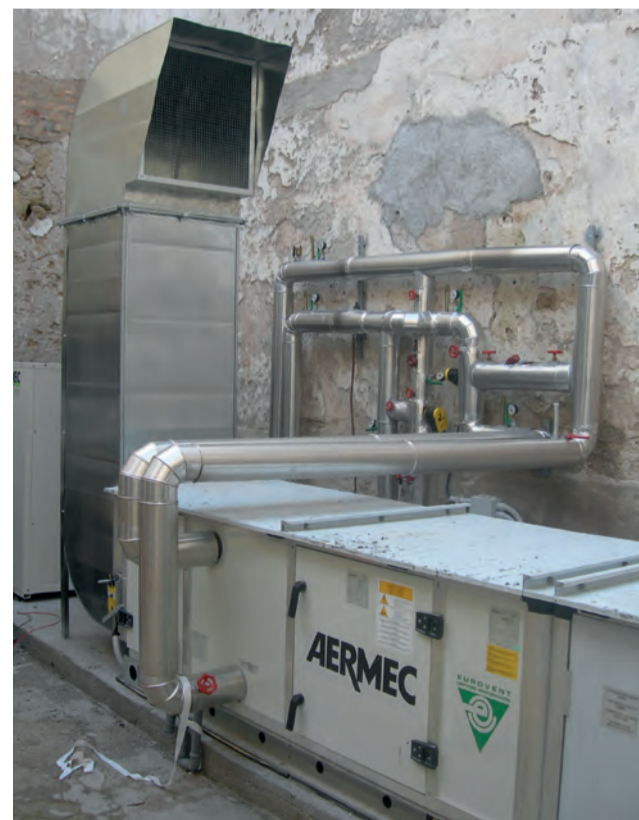
In basso: Vista dell'unità di trattamento dell'aria primaria. Dietro il canale di aspirazione si intravede anche la pompa di calore

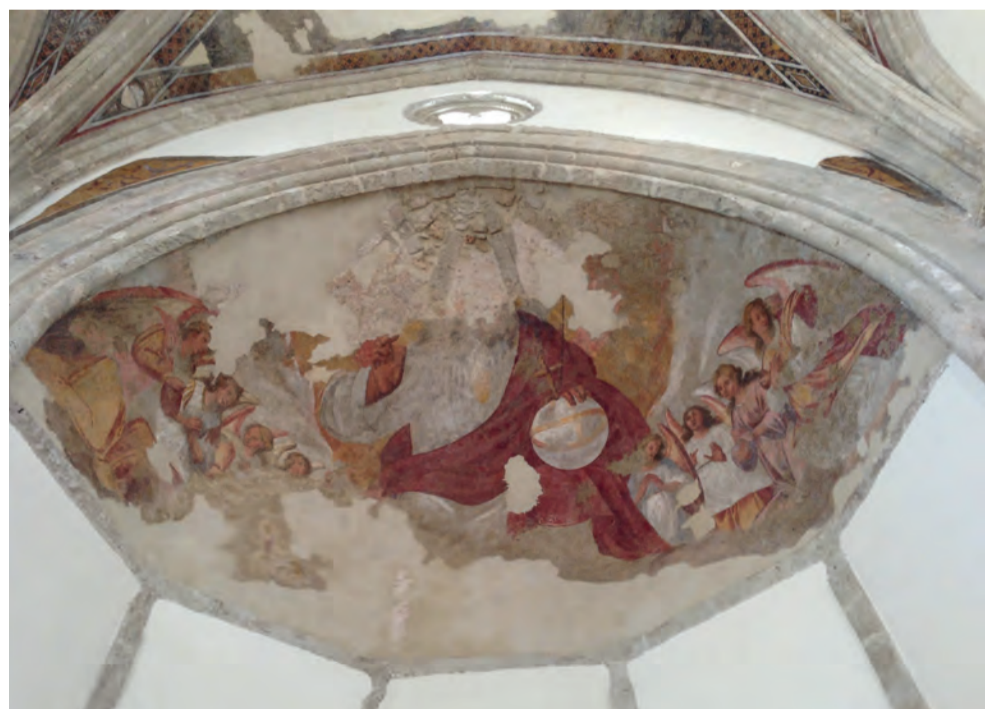
La superficie affrescata di circa 18 mq era notevolmente compromessa da estesi distacchi di intonaco e da numerose abrasioni e lacune nelle parti dipinte. Il soffitto, costituito da due volte a crociera, generate da archi a sesto acuto, sostenute da piedritti polilobati, aveva subito gravi danni, che si estendevano anche alle murature perimetrali, a causa delle infiltrazioni di acqua piovana. Dopo il rifacimento del manto impermeabile della copertura sono stati avviati i lavori di rimozione degli intonaci ammalorati, che hanno messo in luce alcuni frammenti di affreschi del soffitto (è leggibile il disegno di una

A lato, a sinistra: Vista dell'affresco dell'abside con Dio Padre Onnipotente pervenuto privo del volto.
